STADSHOLMEN

DROTTNINGEN 5

Katarina Kyrkobacke 7, Högbergsgatan 16

FAKTABLAD

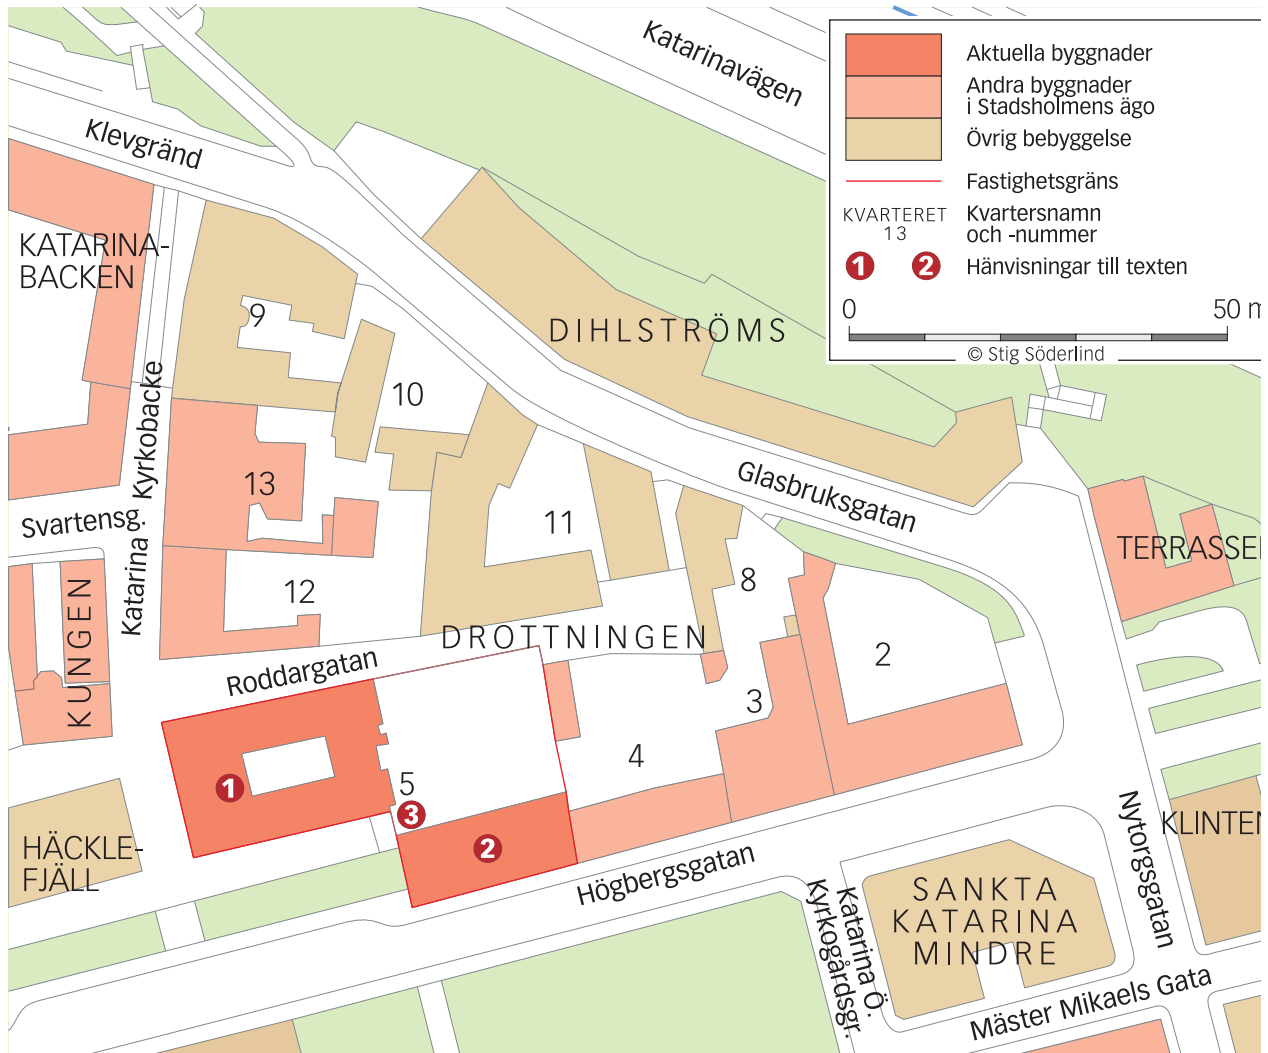
- 1** BOSTADSHUS MED FLYGLAR
- 2** F.D. MAGASIN
- 3** PORTAL

Drottningen 5 består av ett bostadshus med flyglar från 1750-talet kring en liten stensatt gård vid Katarina Kyrkobacke och en samtida magasinbyggnad på en hög sockelmur mot Högbergsgatan. I anslutningen mellan byggnaderna finns en portal med en dekorativ järngrind som leder in till en stor grönskande gård.

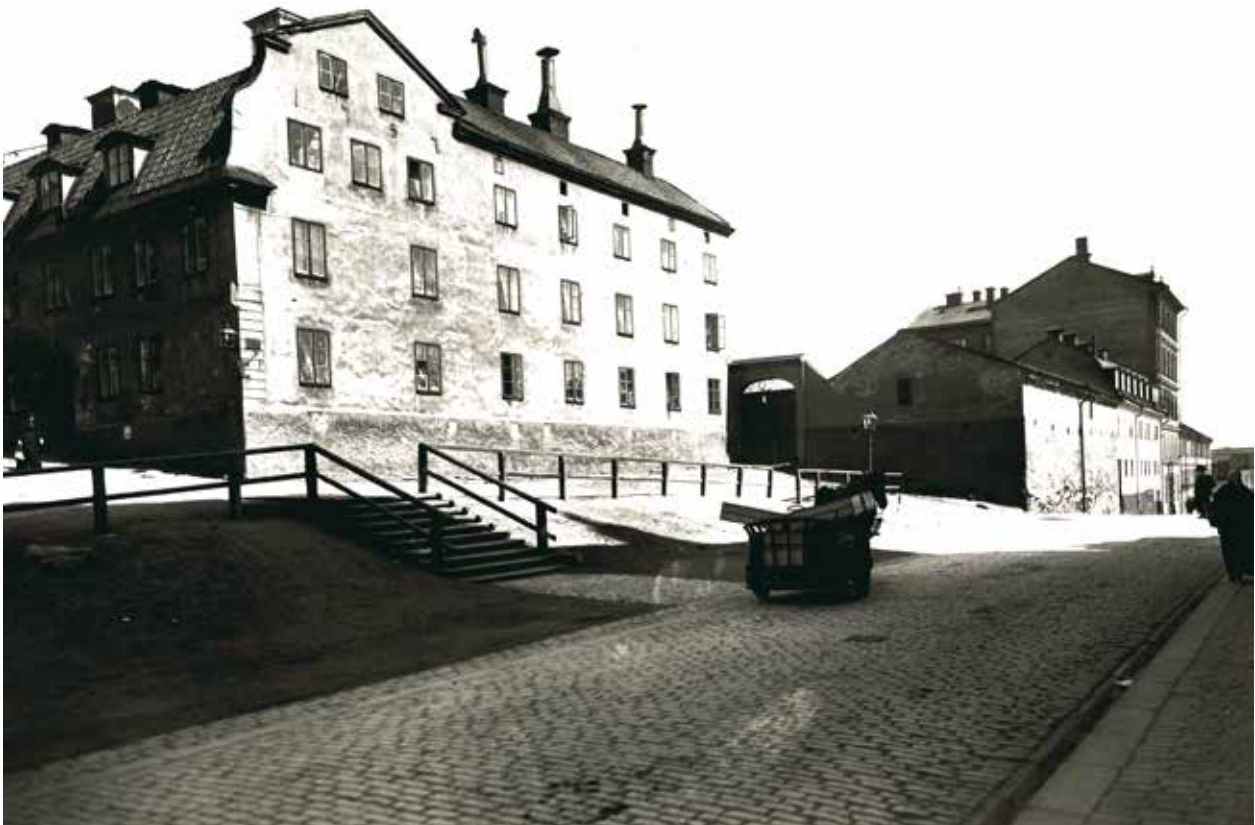
DROTTNINGEN 5 I BÖRJAN AV 1900-TALET. BOSTADSHUSET TILL VÄNSTER OCH DET LÅGA MAGASINET MED SINA SÄRPRÄGLADE MURAR TILL HÖGER. FOTO LARSSONS ATELJÉ, SSM C126.

Magasinet fungerar som uthus och har ett särpräglat slutet yttre mot Högbergsgatan med höga murar av gråsten och sandsten samt gul slätputs. I den övre

delen av stenasfasaden finns en rad sandstensgluggar som omtalas i försäkringshandlingar från 1759, och under den putsade taklisten är kvadratiska blinde-ringar utsparade i putsen.

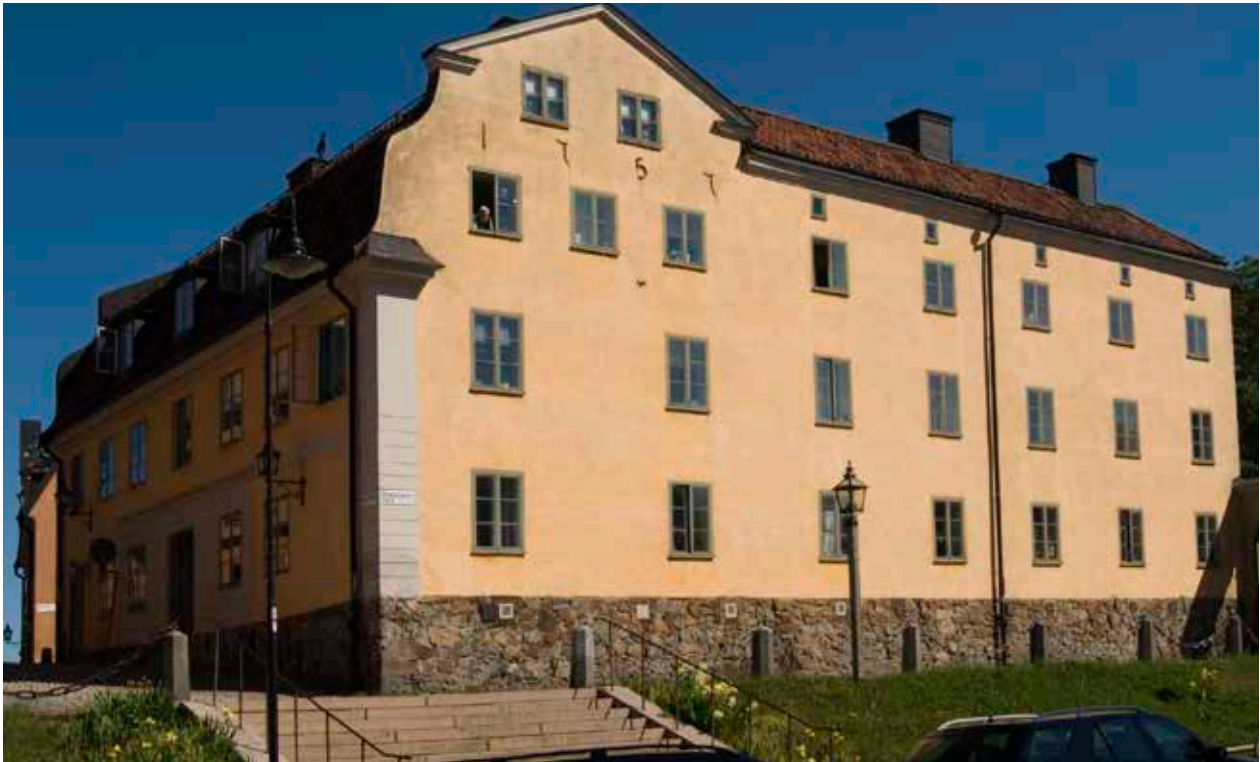
BOSTADSHUSET MED SÖDRA GAVELN NÄRMAST OCH EN AV FLYGLARNA TILL HÖGER. TILL VÄNSTER SKYMTAR HUVUDFASADEN MOT KATARINA KYRKOBACKE. FOTO J. MALMBERG.

Flyglarnas fasader är slätputsade och utan annan artikulering än en profilerad putsad taklist. Fasadbearbetningen mot Katarina Kyrkobacke är rikare med gråputsad bandrustik kring entrén, hörnkedjor och tätt placerade fönsteraxlar. Bostadshusets båda gavlar kröns av ett triangelmotiv men den södra gaveln är tydligare artikulerad med ett grått listverk och ankarslutar som bildar årtalet 1757. Taken är täckta

med både enkupigt tegel och svartmålad falsad plåt, en kombination som var vanlig på 1700-talet. Takkuporna är stickbågiga och plåttäckta. Fönstren är fyr- och sexdelade och på tidstypiskt sätt placerade i liv med fasaden. Mot den lilla innergården varierar fönsterutformningen och fönstrens ålder. Några bågar är sparade från tiden före 1970-talets renovering då de flesta fönsterbågarna byttes. Entrén vid Katarina Kyrkobacke är indragen och nås via en stentrappa. Ytterligare entréer med delvis glasade dörrar finns från gården till flyglarnas trapphus. Från den stensatta innergården leder en portik med en sentida järngrind till den yttre gården.

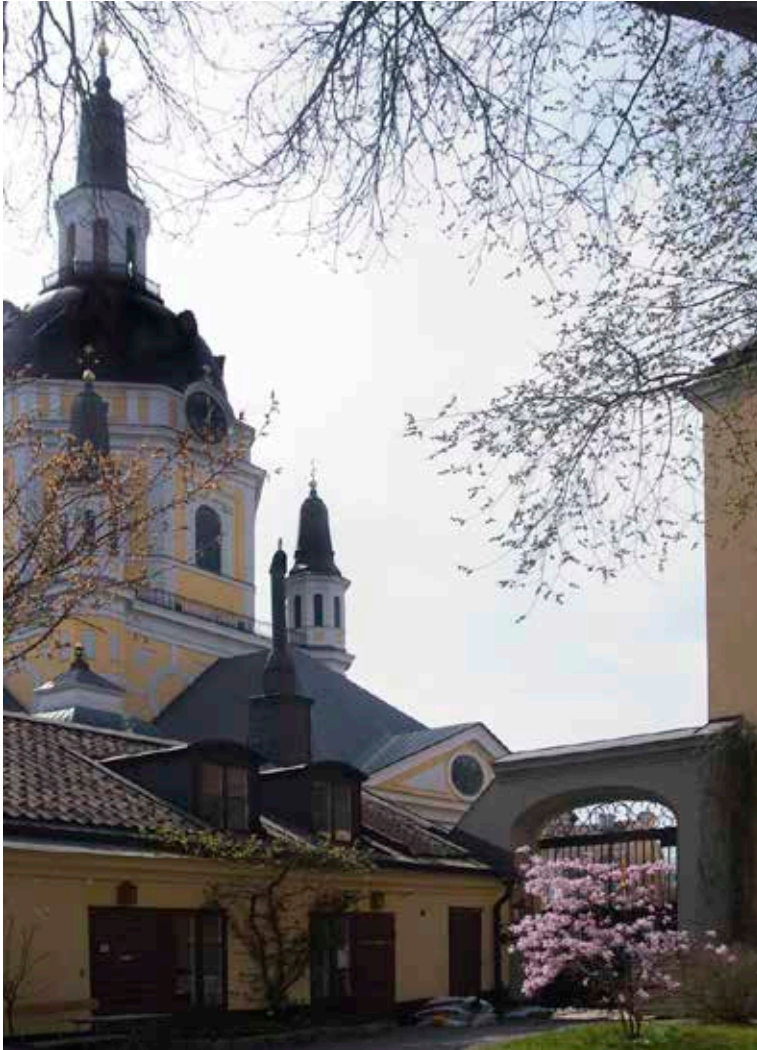
DEN GRÖNA INNERGÅRDEN MED MAGASINET TILL VÄNSTER OCH PORTALEN MELLAN HUSEN. FOTO J. MALMBERG.

Till skillnad från den stensatta innergården är gården mellan bostadshuset, magasinet och det rödfärgade planket mot Roddargatan grön och lummig. Gården omgestaltades i samband med renoveringen på 1970-talet. Gräsytor varvas med grus och här växer bland annat alm, syrener och ölandstok.

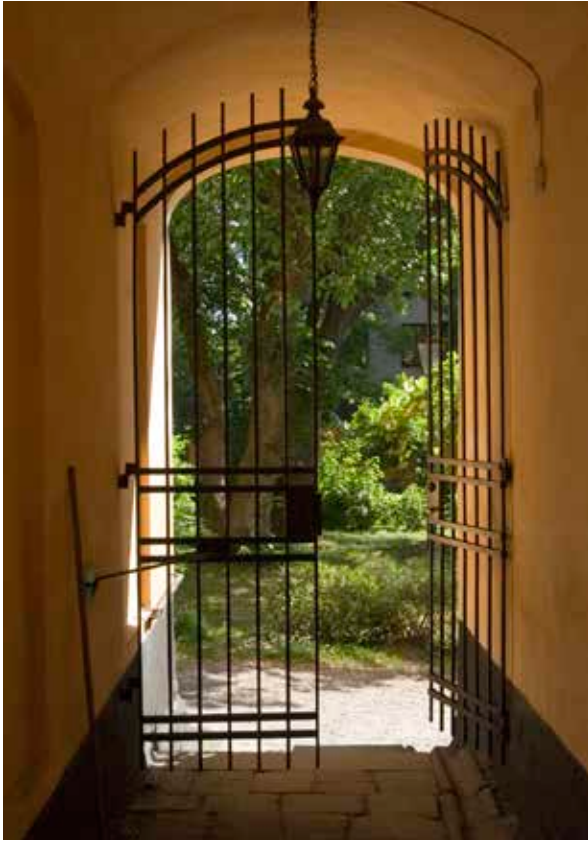
PORTGÅNG MED FINT ARBETADE DÖRRAR AV ROKOKOTYP.
FOTO J. MALMBERG.

Portgången och trapphusen har, trots vissa förändringar, ursprunglig karaktär med golvbeläggning av öländsk kalksten, snedlister i taken och blågråmålade

snickerier. På några ställen har ursprungliga dörrar med kraftigt profilerade foder och skurna fyllningar bevarats. De flesta foder är dock kopior av de ursprungliga och lägenhetsdörrarna är av senare typ. Trappornas handledare av trä är sannolikt ursprungliga.

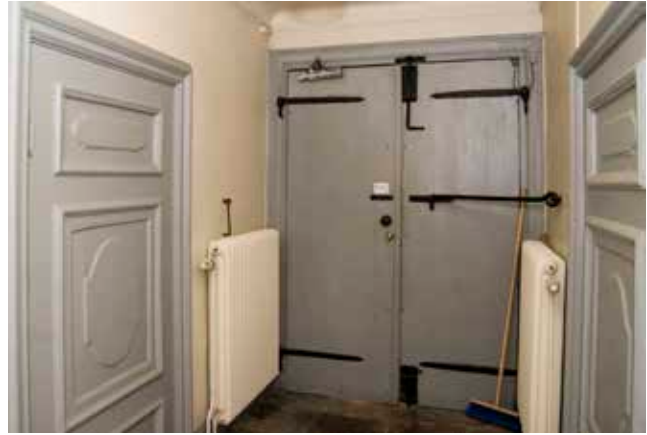
PORTGÅNG FRÅN BOSTADSHUSETS INNERGÅRD TILL DEN
GRÖNA GÅRDEN. FOTO J. MALMBERG.
